# EFICIÊNCIA E QUALIDADE DA ILUMINAÇÃO DO CAMPUS - SANTA MÔNICA - UFU

Gabriel S. Zanatta, Lucas M. R. Rodrigues, Rafael G. Nascimento,  
Vitor B. C. de Souza, Sérgio F. de P. Silva

Universidade Federal de Uberlândia, Faculdade de Engenharia Elétrica (FEELT), Uberlândia-MG  
gabriel.s.zanatta@gmail.com, luksmanuel@hotmail.com, rafaelgilynascimento@gmail.com,  
vitor\_-batista@hotmail.com, sergio@eletrica.ufu.br

XIV CEEL - ISSN 2178-8308  
03 a 07 de Outubro de 2016  
Universidade Federal de Uberlândia - UFU  
Uberlândia - Minas Gerais - Brasil

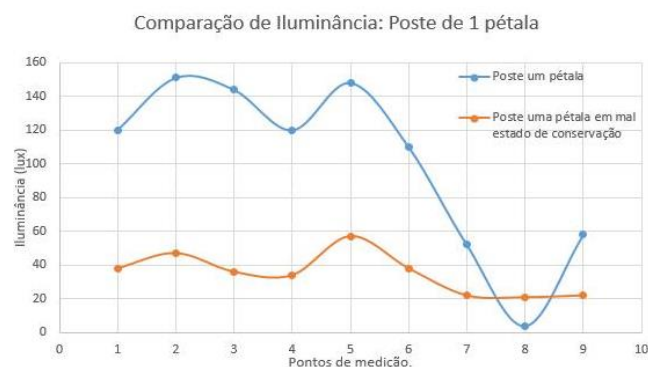
Foram escolhidos alguns postes instalados ao longo do perímetro do campus, de modo a obter valores de luminosidade para cada tipo de poste encontrado. Além disso, foram realizadas mais de uma medição para um mesmo tipo de poste, tornando possível uma avaliação da diferença nos valores de luminosidade devido a seus respectivos estados de conservação (sujeira, lâmpadas queimadas). Com isso, foi possível a criação de gráficos que demonstram o quanto o estado de um poste é capaz de afetar na iluminação de um recinto. Um exemplo de como esta diferença é notável pode ser visualizada na Figura 1.

Figura 1- Comparação de iluminação de poste em relação a seu respectivo estado de conservação.

Aplicando as condições atuais de iluminação do campus no Dialux obtivemos as curvas isométricas de luminosidade da planta simulada para todos os trechos relacionados à circulação de pedestres e veículos. Para que as simulações ficassem mais próximas da realidade os dados luminotécnicos foram ajustados para valores próximos dos medidos em campo como os da Figura 1 visto anteriormente.

Para um ponto logo abaixo do poste, temos um valor simulado igual a 149 lux enquanto para a medição em campo foi obtido um valor de 148 lux. Para os outros valores percebe-se pela Figura 8, que se encontram próximos dos valores medidos, visto que a medição conforme já citada, foi realizada em pontos com distância de 1 metro em relação ao ponto logo abaixo do poste (vide Figura 1).

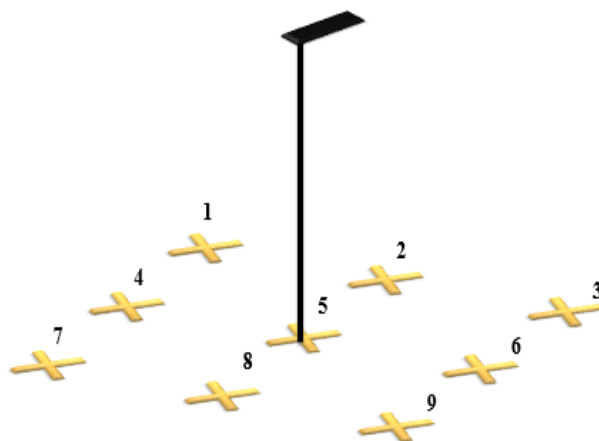
Além da catalogação dos postes, lâmpadas e reatores, durante os trabalhos, foram realizadas medições de nível de iluminação em alguns pontos. Este procedimento, além de permitir a averiguação da condição atual, permite uma comparação com simulações computacionais para a determinação da modelagem mais adequada. De acordo com a norma NBR5101-2002 [1], as medições devem ser realizadas a 15 cm do chão, a uma distância de 1 m para cada ponto medido, empregando um luxímetro na escala mais baixa. A Figura 2 ilustra os pontos de medição utilizados.

Fig. 2. Método de medição com o uso de luxímetro.

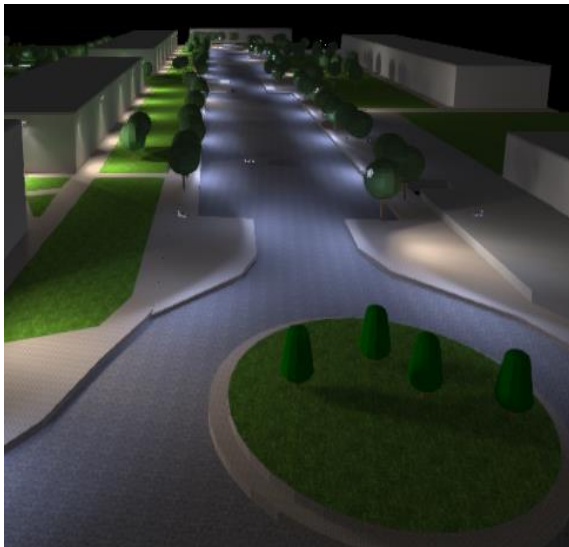
Para o estudo da qualidade da distribuição luminosa no campus, diversos programas podem ser utilizados. No presente trabalho o *software* Dialux foi escolhido. Esta ferramenta, além de gratuita, é extremamente profissional, com uma ampla gama de ferramentas e opções que permitem a geração de qualquer situação desejada atendendo as mais variadas condições reais de aplicação e, portanto, é adequado às necessidades de trabalho impostas pelo projeto. Neste programa é possível a modelagem dos mais variados equipamentos de iluminação, desde lâmpadas e postes até refletores, e das mais variadas marcas e modelos, possibilitando o teste de cada material e, conseqüentemente, a escolha do melhor para a respectiva aplicação, conforme exemplo mostrado na Figura 3.

Fig. 3. Exemplo de simulação.

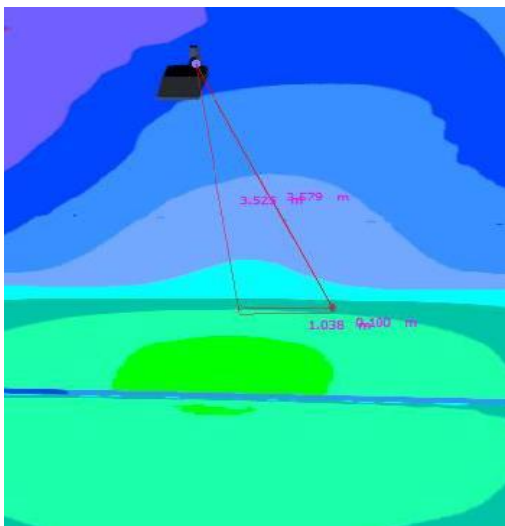
Para esta situação, foi averiguada uma proximidade entre os valores medidos e simulados conforme mostram as Figuras 7 e 8.

Fig. 7. Curva isométrica para poste de uma folha.

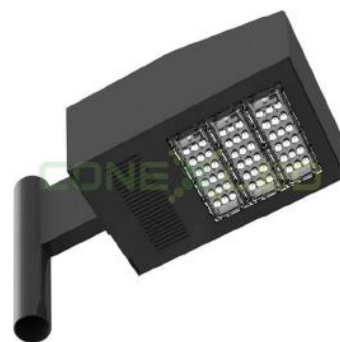
Além da troca das lâmpadas, fez-se necessário uma substituição do tipo de luminária para postes com 4,5 metros de altura, pois para este tipo de poste, é necessário o uso de lâmpadas de 150W, a qual não se encontra em mercado, uma de LED para a mesma condição, a não ser que seja utilizada uma luminária específica como mostrada na Figura 9.

Fig. 9. Luminária LED – 151W/5000K – CONEXLED.

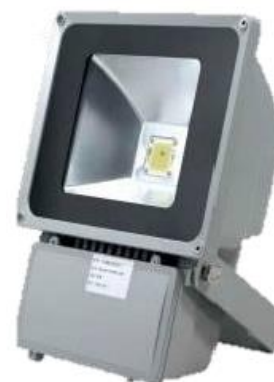
Além de postes, o presente trabalho visa à substituição de refletores, vistos que estes também contribuem com uma parcela significativa no consumo de energia. Para tanto se fez a escolha do refletor demonstrado pela Figura 10.

Fig. 10. Refletor LED - 150W - Branco Frio – NEOSOLARENERGIA.

Com a substituição das lâmpadas e refletores o uso de reatores não é mais necessário tornando assim o consumo ainda menor.
